KANTONALES SCHUTZINVENTAR - KSI

Ingenbohl, Haus Schränggigenstrasse 29

03.060

Objekt-Adresse: Schränggigenstrasse 29, 6440 Ingenbohl

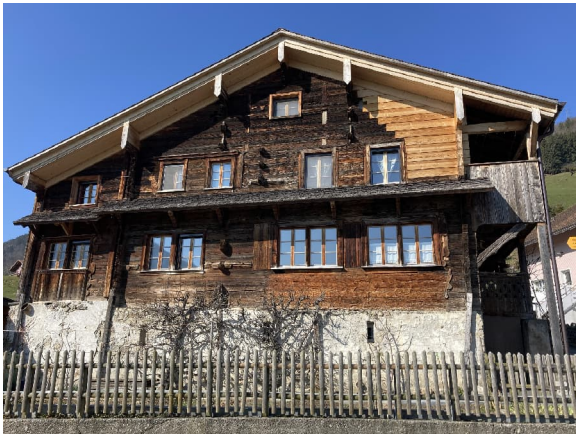
Das Wohnhaus steht auf rechteckigem Grundriss und schliesst mit einem neuen Satteldach ab, das mit Eternit eingedeckt ist und auf beiden Dachflächen je eine grosse Schleppegaupe aufweist. Die Ost- und Nordfassade sind mehrheitlich ursprünglich erhalten, während die übrigen Fassaden in jüngster Zeit verändert wurden. Unter anderem konnte sich ein Rillenfries erhalten. Die kreuzförmigen Lichtöffnungen der Estrichräume wurden beim jüngsten Umbau geschlossen. An der Westseite befindet sich ein jüngerer Anbau mit Terrasse und Balkon. Durch die Hanglage tritt das gemauerte Kellergeschoss mit schmalen Öffnungen gegen Osten in Erscheinung. Der sich darauf erhebende Blockbau mit unregelmässigen Vorstössen (an Giebelseite Ost und Traufseite Nord) verfügt über zwei Wohngeschosse und ein Dachgeschoss. Gegen Süden wurde das Wohnhaus im 18. Jh. um eine Raumbreite erweitert. An der nördlichen Traufseite befindet sich eine Laube und der darunter liegende Hauseingang mit Kielbogen sowie gegen Süden der Kellereingang. Die Fenster sind einzeln oder gekoppelt angeordnet und sind sprossiert. Gemäss Bauernhausforschung (Kurzinventar von 1986) befindet sich im Keller eine Trotte mit langem eichenem Trottenbaum; in der Stube ein Bohlenboden, ein Büffet von 1717 sowie ein Kachelofen von 1859.
