## KANTONALES SCHUTZINVENTAR - KSI

### Tuggen, Haus Müslihof 2

23.017

Objekt-Adresse: Müslihof 2

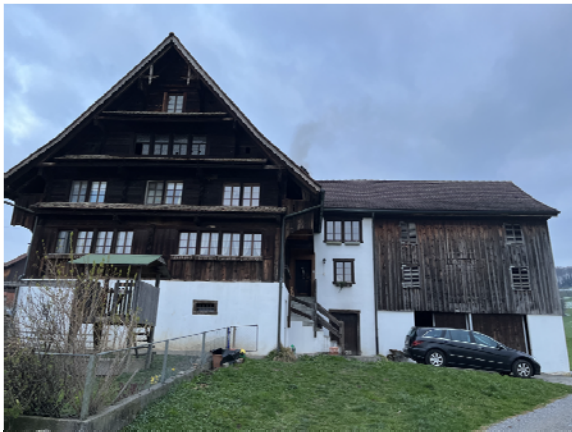
Mischbau mit auffällig hohem Mauersockel mit querrechteckigen holzgerahmten Fensteröffnungen, verschlossen durch durchgesteckte Gitter. Darüber zwei Vollgeschosse sowie zweigeschossiger Dachraum unter hohem, geknicktem Satteldach, quadratische Fassadentyp, d.h. Höhe der beiden Wohngeschosse entspricht der Höhe des Dachraumes, Gesamthöhe entspricht der Fassadenbreite.

Vorderhaus in Blockbautechnik errichtet, auf Höhe des ersten Wohngeschosses vertäfert, darüber blocksichtig. Die Hauptfassade mit Fensterwagen im Stuben- und mit gedoppelten Fensteröffnungen im Kammergeschoss, jeweils mit Sprosseneinteilung, im ersten Geschoss des Dachraums wohl bauzeitlicher Fensterwagen mit Schieberlifenster mit T-Kreuz und Bienenwabenverglasung, diese auch an einem der beiden Heiterlöcher. Über den Fensteröffnungen insgesamt drei Vordächer, Stützen dekoriert mit Roskopfmotiv, Pfetten auf geschwungen geschnittenen Blockkonsolen, geschnitzte Flugsparrendreiecke, geschwungen geschnittene Organgbretter. Traufseitige geschlossene Lauben auf Blockkonsolen. Hinterhaus gemauert, hölzerne Rahmen für gekoppelte Fensteröffnungen. Rückwärtige Giebelfassade mit drei mächtigen Klebdächern, runde Heiterlöcher.
