KANTONALES SCHUTZINVENTAR - KSI

Tuggen, Haus Chipf

23.020

Objekt-Adresse: Kipf

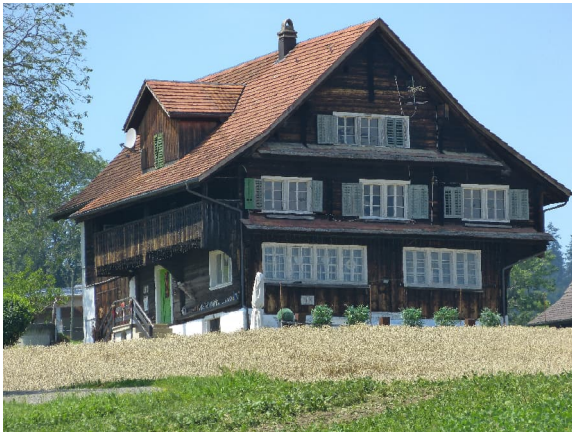
Wohl im 18. Jh. erbautes Haus. Hangausgleichender Mauersockel, darüber zwei Vollgeschosse und zweigeschossiger Dachraum unter hohem, geknicktem Satteldach. Vorderhaus in Blockbautechnik errichtet, Hauptfassade auf Höhe des ersten Wohngeschosses mit stehenden Brettern verkleidet, ansonsten blocksichtig, Schwellenschloss. Gefastes Türgewände und grosse hochrechteckige und kleinere querrrechteckige Fensteröffnungen aus Sandstein mit durchgesteckten Gittern.

Die Hauptfassade mit vier- bzw. dreiteiligem Fensterwagen im Stuben- und mit gedoppelten Fenstern im Kammer- und Dachgeschoss, jeweils mit Sprosseneinteilung. Über den Fensteröffnungen der Vollgeschosse Vordächer auf Blockkonsolen, mit Rosskopfmotiv. Südtraufseitige Laube und über gesamte Haustiefe reichende auskragende Kammer im Norden auf Blockkonsolen.
