## KANTONALES SCHUTZINVENTAR - KSI

### Tuggen, Haus Kirchweid

23.021

Objekt-Adresse: Kirchweid 1

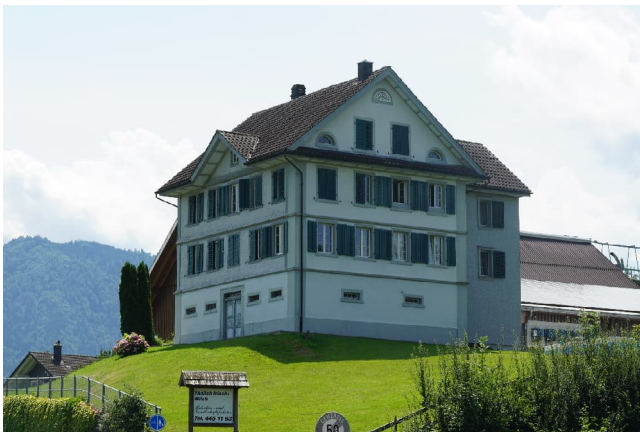
Auf annähernd quadratischem Grundriss von knapp 11 m Länge errichteter dreigeschossiger Mischbau mit 45 Grad geneigtem, geradem Giebeldach und einem etwas später entstandenen, bergseitig angeordneten Anbau. Klassizistisch strenge Fassadengliederung mit achsierten Einzelfenstern mit Jalousieläden. Die talseitig orientierte, fünfachsig Trauffassade mit dem Eingangsportal im Erdgeschoss und einem Dreiecksgiebel in der Dachfläche zur Hauptfassade erhoben. Portal im gemauerten Kellergeschoss von repräsentativen Dimensionen, mit profilierter Sandsteineinfassung und zweiflügliger, klassizistischer Füllungstür. Diese führt in einen Stichgang, über den das Treppenhaus in der hinteren Haushälfte erschlossen wird. Beidseitig des Gangs Kellerräume mit spärlicher Befensterung. Darüber zwei Wohngeschosse in Blockbauweise, teilweise verputzt, teilweise schindelverrandet. In den durch Vordächer von den Hauptgeschossen abgetrennten Hauptgiebelfeldern halbkreisförmige Lünettenfenster, wie sie in der zweiten Hälfte des 19. Jh. weit verbreitet sind. Ebenso zeittypisch sind die kassettierten Dachuntersichten und die Putz- bzw. Brettlisenen, die lediglich durch schlanke, geschosstrennende Gesimse unterbrochen werden. Der jüngere, ursprünglich als Schopf dienende Anbau verfügt auf der Südseite über einen weiteren Hauseingang, der von einem Rundbogen mit dezenter Sägezier überspannt wird, ansonsten nimmt er sich gegenüber dem Hauptvolumen gestalterisch zurück. 1993 Umbau und Renovation der Fassaden und Ausbau des Schopfanbaus.
