KANTONALES SCHUTZINVENTAR - KSI

Tuggen, Haus Zürcherstrasse 7

23.037

Objekt-Adresse: Zürcherstrasse 7

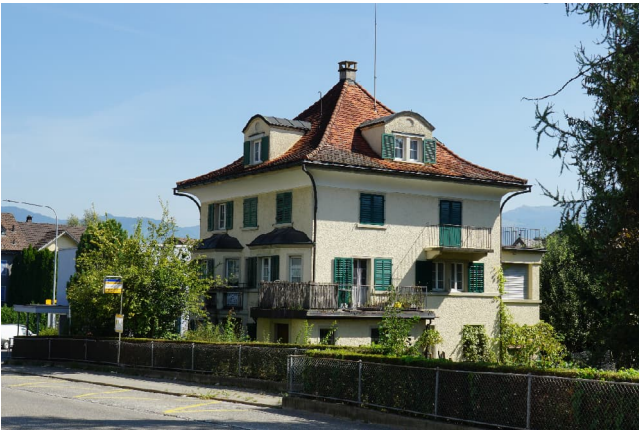
1923 als Wohnhaus mit Poststelle im Auftrag des Kunstmalers Georg Weber (1884-1978) erbaut. Über quadratischem Grundriss errichteter, dreigeschossiger Putzbau mit geknicktem Pyramidendach und untergeordneten Anbauten. Symmetrische, zur Strasse gerichtete Hauptfassade mit zwei Ständerkern, die sich über zwei Wohngeschosse erstrecken und in barock geschwungenen Blechdächern abschliessen. Dazwischen eingespannt kleiner Säulenportikus mit Balkon im OG, im darunterliegenden Eingang ist die bauzeitliche Tür erhalten. In den vier Dachschilden je eine markante Lukarne mit geschwungenem Blechdach. Der konsequenten Baugestaltung folgend, durchstösst der Kamin das Pyramidendach an dessen höchsten Punkt. Glatt verputzte Hohlkehlen-Dachuntersichten leiten vom Dach in die Fassaden über. Diese weisen mit einer abgesetzten Sockelzone, einem Gurtgesims über dem Erdgeschoss und Putzspiegeln in den Brüstungsbereichen des OG einen für die Zeit typischen Bauschmuck auf. Zwischen Hauptfassade und Strasse Vorgartenzone.
