## KANTONALES SCHUTZINVENTAR - KSI

### Reichenburg, Haus Kantonsstrasse 58

25.008

Objekt-Adresse: Kantonsstrasse 58, 8864 Reichenburg

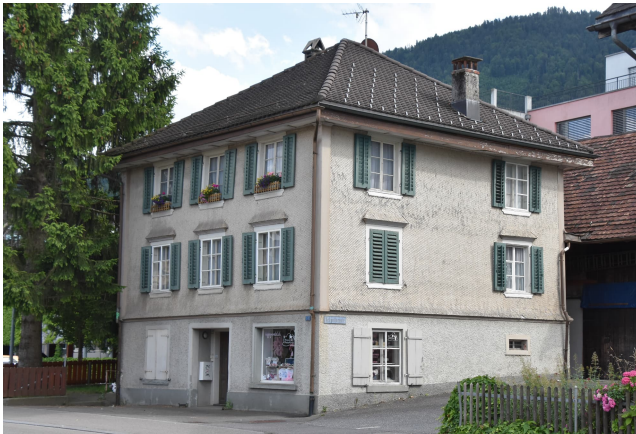
Über einem rechteckigen Grundriss von drei auf zwei Achsen erheben sich über einem leicht gräulich verputzten Sockelbereich (ehem. Bäckerei, heute Ladengeschoss) zwei mit feinen, ebenfalls gräulich gestrichenen Holzschindeln versehene Wohngeschosse, deren Kanten von Lisenen mit kapitellartigen Abschlüssen betont werden. Ein mit kassettierten Untersichten versehenes, ziegelgedecktes, gratbetontes Walmdach überfängt den Baukubus.

Die zur Strasse (Norden) weisende Hauptfassade weist mittig einen leicht eingezogenen Eingang auf, der mit einer hölzernen Feldertür mit durchfenstertem und schmiedeeisen gesicherten Türblatt versehen ist und seitlich von Fenstern flankiert wird. Das westlich liegende Ladenfenster ist grösser als das östliche Sockelgeschossfenster, das in seiner Grösse und Gestaltung jenen des Gebäudes gleicht. Die sprossierten Fenster sind mit gräulich (im Sockelgeschoss) und grün (in den Wohngeschossen) gestrichenen Holzklapppläden verschliessbar und die meisten weisen Vorfenster sowie profilierte, hölzerne Fensterbänke auf. Die Fenster des ersten Wohngeschosses sind zudem von Klebdächern überfangen, die die Verschindelung des Gebäudes aufgreifen.
