KANTONALES SCHUTZINVENTAR - KSI

Einsiedeln, Hof Nüberg - Haus Überschin

26.015

Objekt-Adresse: Neuberg 7, 8836 Bennau

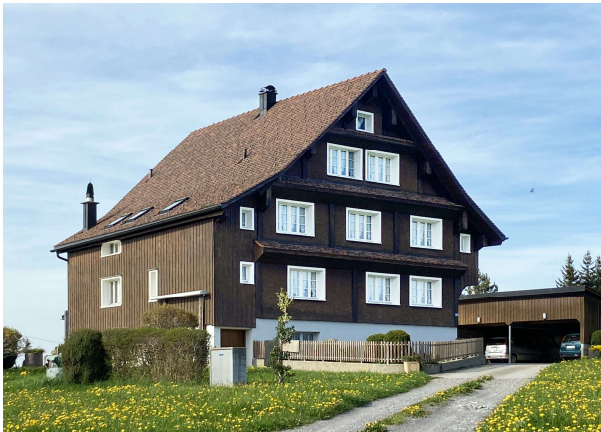
Der zweigeschossige, verschindelte Blockbau auf hoch ausgebildetem, weiss verputztem Sockelgeschoss wird von einem Satteldach mit leichtem Dachknick eingedeckt. Die Nordfassade ist verschalt. Das Dach überfängt an der Traufseite Ost eine schmale, eingeschaltete Laube und auf der Traufseite West einen (wohl) sekundären Anbau. Sparrendach mit vorstossenden Pfetten. Verschaltete Klebdächer.

In der südseitigen Giebelfassade zeigen sich Innenwandvorstösse. Sie verweisen auf die ursprüngliche Kammerung des Bauernwohnhauses, das mit vorderseitiger Stube und Nebenstube im unteren Wohngeschoss sowie zweiraumtief und mit Stichgang angelegt wurde. Eine Aussentreppe führt an der Ostfassade zu einem unter dem Gehniveau angelegten Eingang. Ein weiterer Eingang unter der eingeschalteten Laube an der Südfassade erschliesst das Sockelgeschoss. Die Doppelfenster sind gesprosst (modern), ein quadratisches Fenster im Giebelbereich. Kleine hochrechteckige Fenster (modern) öffnen die eingeschalteten Lauben. Dachflächenfenster auf beiden Dachflächen.
