KANTONALES SCHUTZINVENTAR - KSI

Küssnacht, Haus Staldenstrasse 20

27.024

Objekt-Adresse: Staldenstrasse 20, 6405 Immensee

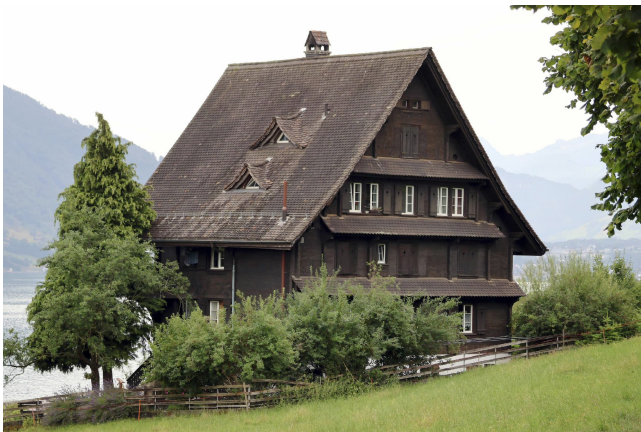
Das Gebäude mit Kellergeschoss, zwei Vollgeschosse, zwei Dachgeschossen, sechsteilig sprossierten Fenstern und braun gefassten Fensterläden wird von einem leicht geknickten, steilen Satteldach mit elegant geschwungenen Dreiecksgauben abgeschlossen. Ort Bretter mit Laubsägeornamentik. In die Sockelmauer sind liegende Fensteröffnungen und ein Kellerzugang eingelassen. Das in Blockbauweise errichtete Haus ist auf allen Seiten mit Schindeln verkleidet. Die Holzkonstruktion ist mit ihren Eck- und Binnenwandvorstössen in durchgängigen Vorstossreihen an den Fassaden erkennbar. Die Giebelfassaden West und Ost weisen Vordachreihen über den Vollgeschossen und im Giebfeld auf. Die Fenstereinteilung der Giebelseiten divergiert: Die Hauptfassade Ost zeigt in den Vollgeschossen Doppelfenster, die Vollgeschosse der Westfassade hingegen eine Einzelbefensterung. Die Fenstergliederung der Dachgeschosse ist so gestaltet, dass eine Stufung entsteht. Eine Besonderheit des vorderen Hausteils sind die seitlichen Loggien mit profilierten Rundbogenöffnungen im zweiten Vollgeschoss. Zwei farbige Figurennischen schmücken die Dachwinkel des ersten Dachgeschosses an der Hauptfassade. Der Hauseingang an der nördlichen Traufseite ist über eine einläufige Treppe erreichbar und steht im Schatten der Loggia. Zweiflügeliges Garagentor an der Traufsüdseite. Fensterläden mit Kreuz.
