KANTONALES SCHUTZINVENTAR - KSI

Küssnacht, Haus Oberdorf 15

27.060

Objekt-Adresse: Oberdorf 15, 6403 Küssnacht

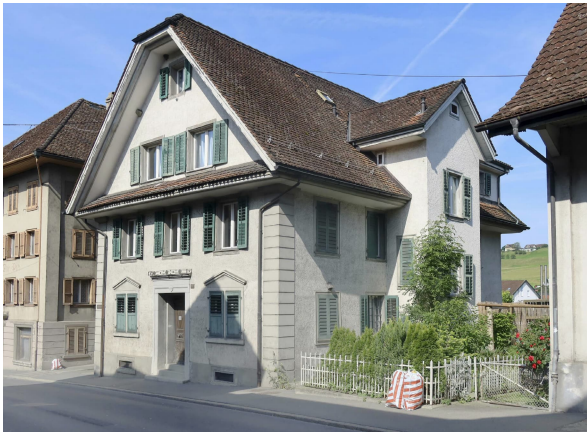
Das Haus Oberdorf 15 weist als typischer Zeuge seiner Zeit Ecklisenen und eine klassizistische Fassadengliederung mit klar achsierter, symmetrischer Befensterung auf. Die Hauptfassade zeichnet sich insbesondere im Erdgeschoss durch zwei Doppelfenster mit profilierten Giebelverdachungen aus. Ein eingespanntes Vordach trennt die beiden Vollgeschosse von den zwei Dachgeschossen ab. Die Fensterverdachungen der oberen Geschosse sind einfach gestaltet. Der Eingang mit profiliertem Steingewände ist ein sorgfältig gestalterischer Beitrag jener Zeit. Der strassenseitige östliche Eingang wurde im Verlauf des 20. Jh. nach Norden verlegt. Die durch die Gestaltung vom Verputz leicht abgesetzte Sockelzone zeigt zwei liegende Kellerfenster. Das Haus wird von einem Teilwalmdach überspannt.
