## KANTONALES SCHUTZINVENTAR - KSI

### Küssnacht, Knochenstampfe

27.092

Objekt-Adresse: Seebodenstrasse 50, 6403 Küssnacht

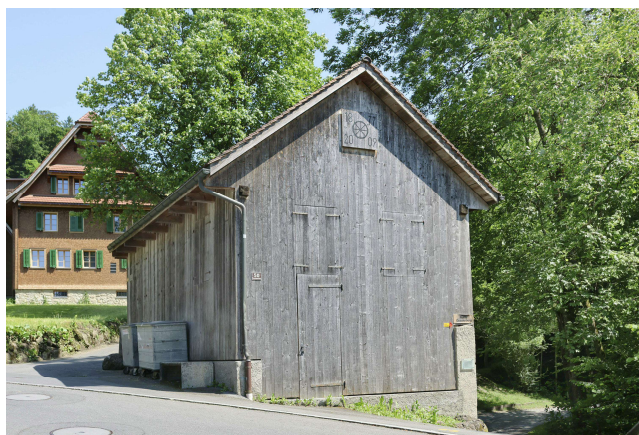
Die Knochenstampfe liegt nordöstlich des Ortszentrums von Küssnacht am Weg zur südwestlich gelegenen Gesslerburg. Südwestseitig des Gebäudes fliesst der Dorfbach und auf der südostseitigen Hausrückseite ruht ein Weiher. Das Haus steht abgedreht zur Seebodenstrasse am Scheitel einer Kurve und ist mit seiner Giebelseite zum Gesslerburg-Weg orientiert.

In den 1990er-Jahren erfolgten einige Unterhaltsarbeiten, wobei das Wasserrad ersetzt, die Wasserzufuhr erneuert, das Dach neu eingedeckt, die Schalung neu angebracht und die Knochenstampfe nachgebaut wurde. Die Knochenstampfe erhebt sich durch das leicht ins Gelände eingeschnittene Tälchen des Dorfbachs über einem Bollen- und Bruchsteinmauerwerk, das mit Mörtel grösstenteils steinkopfdeckend verputzt ist. Über dem geländeausgleichenden Sockelgeschoss ist das Bauwerk mit einer vertikalen Holzschalung fassadenbündig verkleidet. Das Gebäude ist über die ost- und westseitige Giebelseite zugänglich und weist auf der Giebelwestseite zwei Öffnungen auf. Die Traufnordseite zeichnet sich durch drei hochrechteckige Fensteröffnungen aus.
