KANTONALES SCHUTZINVENTAR - KSI

Wollerau, Haus Roosweidweg 5

28.010

Objekt-Adresse: Roosweidweg 5

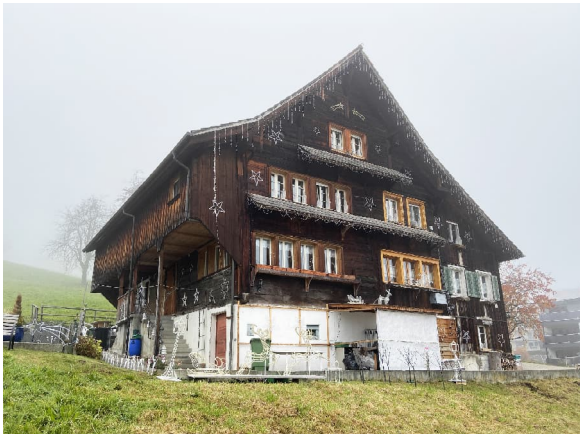
Der zweigeschossige Ständerbau mit Kantholzverfüllungen auf Sicht sitzt auf einem massiven Sockelgeschoss und verfügt über eine unverputzte Rückfassade aus vermörtelten Bruchsteinen. Das steile Satteldach ist beidseitig abgeschleppt und überdeckt auf der Südseite die Laube und auf der Nordseite den Anbau (modern). Massive Schwellen und Schellenschlösser mit zwei Zungen. In der giebelseitigen Ostfassade zeigen sich die Ständer, Bundrähme und Ankerbalken sowie steile, schlanke Kopfhölzer und der einfach stehende Stuhl. Firsträhm, Stuhl- und Bundrähme stossen vor und sind mit Bügen gestützt. Flugsparrendreiecke. Klebdächer. Der Eingang befindet sich zentriert auf der Traufseite Süd. In der Ostfassade sind z. T. noch alte Fensterpfosten erhalten. Unregelmässige Befensterung, z. T. sind Fensterwagen, Fensteröffnungen und Fenster erneuert. Zierbrett erhalten. In der Südfassade überdauerte im unteren Wohngeschoss unter den Stubenfenstern die Fensterbank mit Konsölchenfries (17. Jh.). Urspr. zweiraumtiefer Grundriss mit durchlaufendem, mittigem Korridor quer zum First.
