KANTONALES SCHUTZINVENTAR - KSI

Wollerau, Zwängihuus, Altes Brockenhaus

28.012

Objekt-Adresse: Bächergässli 48, Bäch

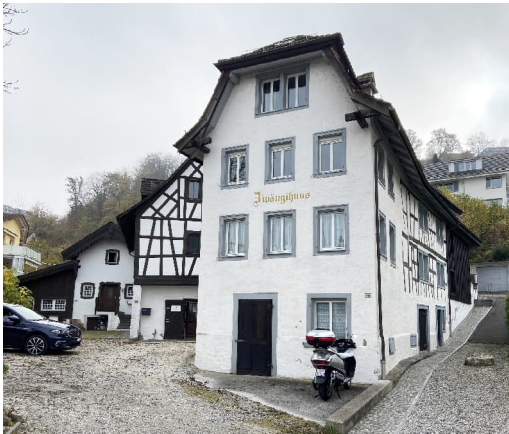
Der gewachsene, schmale, dreiteilige Baukörper verfügt über eine leicht angewinkelte Westfassade und eine Verjüngung des Volumens gegen Süden. Die Gebäudeteile sind mit einem Satteldach mit Teilwalm eingedeckt. Auf der Ostseite erheben sich Lukarnen. Hausteil Mitte: Die Fassaden des ältesten Hausteils bestehen aus Fachwerk auf Sicht. In der Westfassade verfügen die Türen und Fenster über grau bemalte Holzrahmung. An der Ostfassade erschliesst eine Aussentreppe die Eingangstüren im ersten und zweiten Obergeschoss. Hausteil Nord: Die Fassaden sind verputzt. Der Eingang befindet sich im Erdgeschoss giebelseitig. Zwei Fensterachsen in der Tiefe, drei Fensterachsen in der Breite. Im ersten und zweiten Obergeschoss sind die Einzelfenster mit fein profilierten, grau gestrichenen Holzrahmungen gefasst. Schopfanbau Süd: verschalt. Der Treppenaufgang ins Dachgeschoss befindet sich an der Südfassade.
