## KANTONALES SCHUTZINVENTAR - KSI

### Wollerau, Haus Hauptstrasse 36

28.024

Objekt-Adresse: Hauptstrasse 36

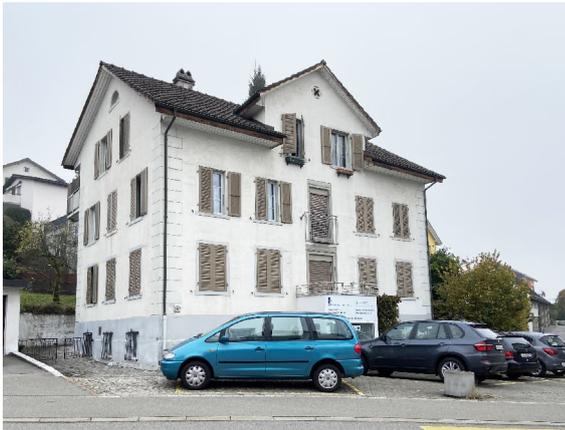
Der verputzte Massivbau mit abgetieftem Sockelgeschoss und zwei Obergeschossen unter Satteldach mit vorderseitigem Zwerchhaus verfügt über einen rückwärtigen Treppenhausrisalit unter Quergiebel. Die Dachuntersichten sind einfach verschalt. Das Erdgeschoss ist grau gestrichen. Die Obergeschosse sind an den Ecken mit in den beigen Verputz geritzter Eckquaderung akzentuiert. Die Einzelfenster sind fünf- und dreiaxsig angelegt. Der zentrierte Eingang befindet sich rückwärtig. In der strassenseitigen Ostfassade zeigen sich im ersten und zweiten Obergeschoss ebenfalls zentriert Ausgänge auf (ehem.) Balkone. Einfache Fenster- und Türrahmen aus Sandstein.
