## KANTONALES SCHUTZINVENTAR - KSI

### Wollerau, Haus Riedstrasse 25 + 27 (Hausteil Nr. 27)

Objekt-Adresse: Riedstrasse 27, 8832 Wollerau

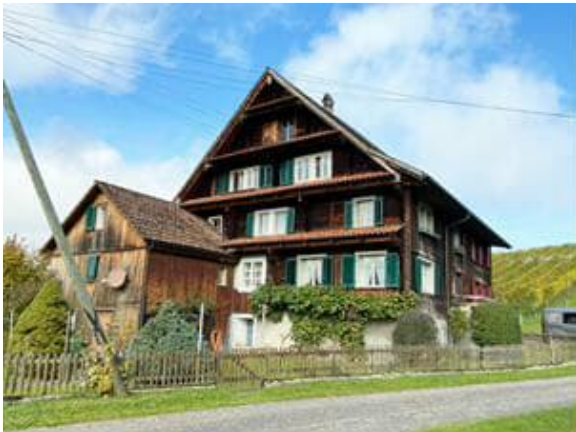
Das Bauernwohnhaus ist ein zweigeschossiger Blockbau über massivem, hochragendem Sockelgeschoss. Zwei Dachgeschosse sitzen unter dem steilen Satteldach mit Dachknick. Auf beiden Giebelseiten sind Klebdächer angebracht. Schwellen mit Schellenschlössern und Triebbläden. Die Eckgewächse und Blockvorstösse der Trennwände sind sichtbar, wobei die Vorstösse nach oben aus dem Wandverband herauswachsen und die Balkenköpfe als "Rössli" ausgearbeitet sind. Nordfassade Blockwand auf Sicht, Süd- und Westfassade verschindelt (schablonierte Schindeln, spätes 19. Jh.). Sparrendach mit Pfetten und Aufschieblingen. Kreuzförmige Heiterlöcher, Inschrift. In der Ostfassade befindet sich der über eine Treppe zugängliche, zentrierte Hauseingang. Mantelstüde mit Fasen in Schildchen auslaufend, Sturz kielbogenartig gefast. Die Befensterung ist unregelmässig. In der Südfassade sind z.T. Ziehläden und urspr. Zierbretter erhalten. Z.T. noch ältere Fenster mit Vorfenstern. Im Südwesten stösst ein Schopfanbau und im Nordwesten ein weiterer Anbau.
