## KANTONALES SCHUTZINVENTAR - KSI

### Ingenbohl, Haus Unterschönenbuch 14/16

03.051

Objekt-Adresse: Unterschönenbuch 14/16, 6440 Ingenbohl

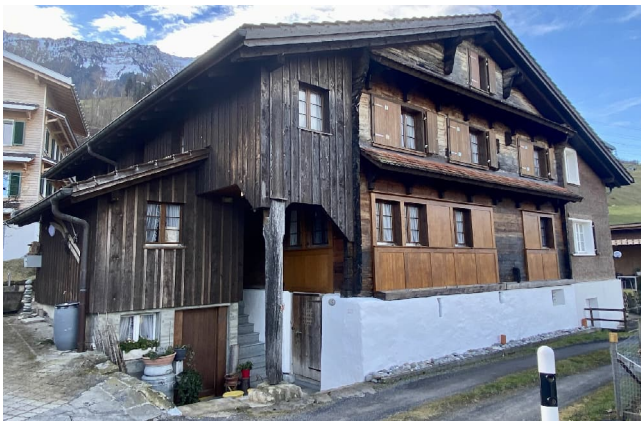
Der Blockbau mit zwei Vollgeschossen auf gemauertem Sockel (Kellergeschoss) steht auf rechteckigem Grundriss und ist mit einem schwach geneigten Satteldach (Tätschdach) gedeckt. Gegen Osten ist das 2. Wohngeschoss auskragend; daran anschliessend befindet sich ein kleinerer Anbau unter Pultdach. Gegen Westen wurde das Gebäude um eine Fensterachse erweitert. Die ursprüngliche Konzeption mit Quergang sowie Stube und Nebenstube ist noch an der Nordfassade ablesbar, wurde jedoch durch die verschiedenen Umbauten verunklärt. Die sprossierten Fenster sind im 1. Wohngeschoss in Reihen und im 2. Wohngeschoss gekoppelt angeordnet. Der Eingang zum Kellergeschoss befindet sich an der Ostfassade, leicht unter dem Strassenniveau. Dort führt eine Treppe unter der Auskragung direkt ins 1. Wohngeschoss.
