KANTONALES SCHUTZINVENTAR - KSI

Ingenbohl, Haus Feldweg 21

03.054

Objekt-Adresse: Feldweg 21, 6440 Ingenbohl

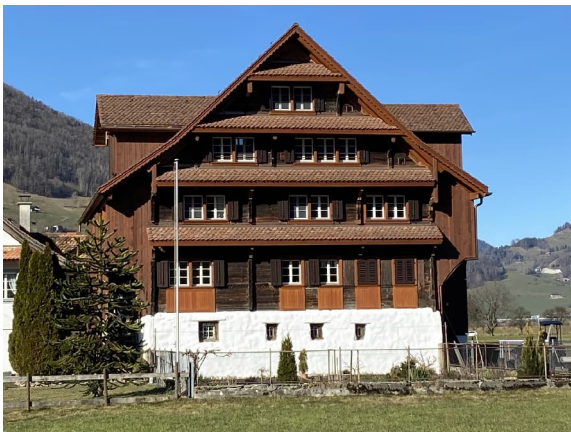
Das grosse Bauernhaus steht auf quadratischem Grundriss und ist mit einem Satteldach mit Aufschieblingen gedeckt. Die Südfassade zeigt ein hohes gemauertes Sockelgeschoss, zwei Wohn- sowie zwei Dachgeschosse in Blockbauweise. Beim 1. Wohngeschoss konnte sich ein Würzelfries erhalten. Das zweite Wohngeschoss ist auf beiden Seiten auskragend. Die Trauffassaden wurden in jüngerer Zeit mit vertikalen Brettern verschalt. Die Nordfassade weist eine gemauerte Herdwand auf und ist ansonsten wie die Trauffassaden verkleidet. Die Fenster mitsamt den Gewänden an beiden Giebelfassaden wurden in jüngerer Zeit erneuert, sie sind sprossiert und verfügen über Jalousieläden. Zudem weisen beide Giebelfassaden Klebdächer auf. Das Dach ist mit Biberschwanzziegeln gedeckt und weist gegen Westen eine grosse, jüngere Giebel-Lukarne und gegen Osten ein jüngeres Zwerchhaus mit Satteldach auf. Die Erschliessung des Wohnhauses erfolgt über die beiden Trauffassaden jeweils über eine Treppe.

An der Westseite ist eine eingeschossige Sennhütte parallel und etwas zurückversetzt an das Wohnhaus angebaut.
