## KANTONALES SCHUTZINVENTAR - KSI

### Steinen, Haus Herrengasse 11

05.040

Objekt-Adresse: Herrengasse 11, 6422 Steinen

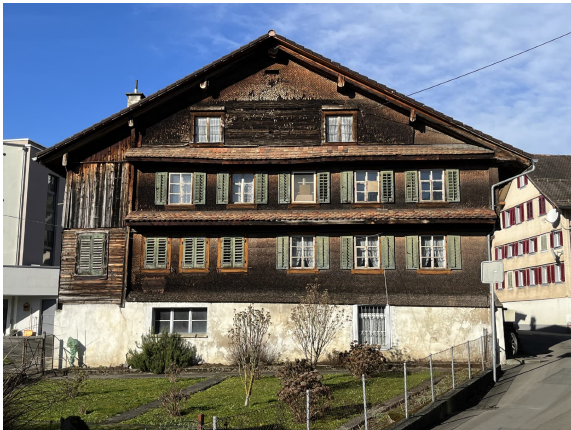
Das Haus Herrengasse 11 geht im Kern auf ein regionaltypisches Wohnhaus aus dem frühen 14. Jh. zurück. Über einem gemauerten, das leicht abfallende Terrain ausgleichenden Sockelgeschoss wurde es als zweigeschossiger Blockbau errichtet. Auf das hohe Alter des Hauses weisen die heute unter einer Schindelverkleidung verborgenen Einzelvorstösse und die fassadenbündigen Bodenbohlen hin. Der Kernbau aus dem beginnenden 14. Jh. ist ähnlich gross wie das um 1307 entstandene Nachbarhaus Herrengasse 15 oder das Haus an der Lauigasse 19 (KSI 05.051) aus dem Jahr 1305. Im Gegensatz zu diesen Bauten weist das Haus an der Herrengasse 11 jedoch bereits eine Dachkammer auf und zählt damit zu den frühesten Beispielen mit einer Kammerung im Dachgeschoss. Auf der strassenseitigen Trauffassade ragt das zweite Wohngeschoss leicht über das erste Wohngeschoss hinaus, was auf einen Umbau im Laufe des 18. Jh. hindeutet. Die heutige Fassadengestaltung mit den achsierten Einzelfenstern und Jalousieläden geht auf einen weiteren Umbau in der zweiten Hälfte des 19. Jh. zurück. Aus diesem Zeitraum stammen auch die heutige Eingangstür, die über eine zweiläufige Treppe erreicht wird, sowie Ausstattungselemente wie Täfer, Türen oder ein Kachelofen im Innern des Hauses. Auf der südwestlichen Traufseite wurde das Haus in mehreren Bauetappen umgebaut und erweitert, was heute an den unterschiedlichen Fensterformaten und dem Wechsel in der Fassadenschalung unschwer zu erkennen ist. Mit einer der jüngsten Umbauphasen in der Mitte des 20. Jh. wurden im Sockelgeschoss zwei Garagen eingebaut und ein Balkon vorgehängt. Dass diese Fassade einst von einer Laube begleitet wurde, ist im zweiten Geschoss bis heute zu erkennen. Der gepflegte Ziergarten vor der Hauptfassade trägt zum ansprechenden Erscheinungsbild und zur guten ortsbaulichen Einbettung des Baus bei. Eine bauarchäologische Untersuchung steht noch aus, würde aber zur weiteren Klärung der Bau- und Nutzungsgeschichte beitragen.
