## KANTONALES SCHUTZINVENTAR - KSI

### Sattel, Alte Post

06.038

Objekt-Adresse: Dorfstrasse 10, 6417 Sattel

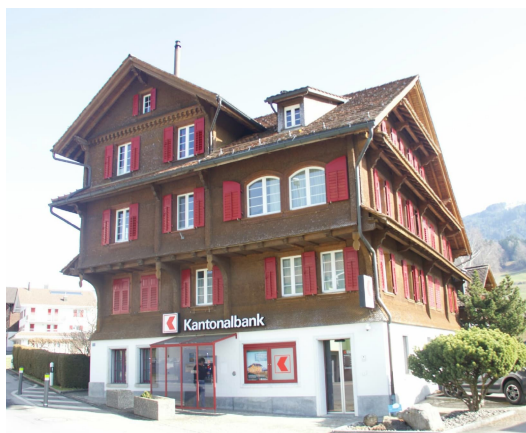
Das zweigeschossige vor 1880 erbaute Bauernhaus, welches danach als Wohn- und Geschäftshaus genutzt wurde, erhebt sich als verschindelter Blockbau über einem gemauerten und grob verputzten Sockelgeschoss und wird von einem Pfetten-Rafendach mit Kreuzfirst abgeschlossen. Das Gebäude zeichnet sich im Strassenraum durch seine atypische Volumetrie und seine hochstrebende, strassenseitig dreigeschossige Wirkung aus, was sich aufgrund der Anordnung des Kreuzfirsts (Umbau Anfang 20. Jh.) ergibt. Das Bauwerk ist mit dem Umbau zu einem einzigen konstruktiv und stilistisch zusammengehörigen Bau geworden, worauf der Abbund im Dachwerk und die stilistische Ausbildung der Vorstösse hinweisen. Das Gebäude ist weitgehend in Struktur und teils sogar in Ausstattung bauoriginal erhalten. Das Sockelgeschoss, das bauzeitlich die Alte Post fasste, wurde 1985 durch die Kantonalbank umgestaltet. Die Fassaden sind regulär mit hochrechteckigen Fenstern inkl. Jalousieläden gegliedert. Eine traufnordseitlich angeordnete einläufige Treppe mit Podest und Überdachung zeichnet sich durch Sägezierwerk aus. Der Bau bedient sich für den Heimatstil typisch verschiedenen konstruktiven, konzeptuellen und stilistischen Vorlagen: Der Fassadenaufbau und die Konstruktionstypologie entsprechen dem traditionellen Blockbau, die Grundrissdisposition ist aber modern mit Geschosswohnungen und Geschäft im EG; der Quergiebel mit rückseitig expressiver Fensteröffnung referenziert die Beletage, dient aber der Belichtung des Treppenhauses; die Innenausstattung bezweckt einen typisch spätklassizistisch Repräsentationsausdruck, ist aber weitgehend maschinell gefertigt.
