KANTONALES SCHUTZINVENTAR - KSI

Rothenthurm, Haus Äussere Altmatt 1

07.017

Objekt-Adresse: Äussere Altmatt 1

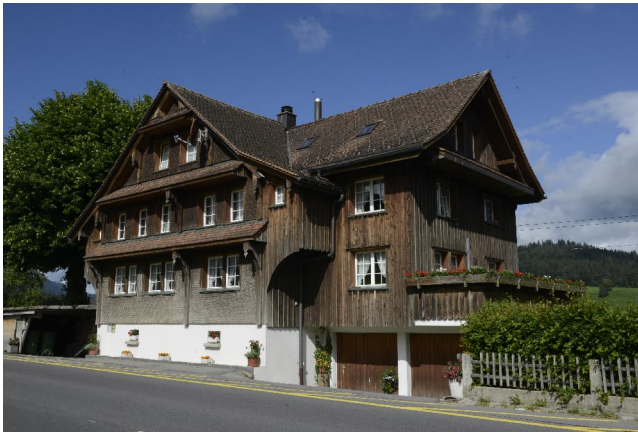
Bau in Blockbautechnik, mit Rundschindelschirm verkleidet. Auf gemauertem Sockelgeschoss erheben sich zwei Vollgeschosse mit traufseitigen Lauben (diese und die rückwärtige Giebelfassade bretterverschalt) sowie ein zweigeschossiger Dachraum. Die Hauptfassade mit regelmässigen, jedoch nicht in strengen Achsen angeordneten Einzelfenstern, im ersten Wohngeschoss gedoppelt. Über den Fensteröffnungen drei Vordächer zwischen den Eckgewännen respektive Ortgang. Pfetten, Vordächer und Lauben auf Blockkonsolen mit Rösslikopfmotiv und Stirnbrettern, die mit auf Spitze stehendem Quadrat enden. In Stube Felderdecke gestemmt mit Eckschweifungen aus dem 18. Jh. Im Rahmen der jüngsten Restaurierung Ersatz der Fenster durch weniger hohe, Aufgabe der Heiterlöcher und des Firstkammerfensters sowie Ersatz des an die Traufseite angebauten Kuhstalls durch Quergiebelanbau mit bretterverschalteten Fassaden und achsierten Doppelfensteröffnungen.
