KANTONALES SCHUTZINVENTAR - KSI

Gersau, Haus Seestrasse 6 b, ehem. Pension Villa Maria

16.018

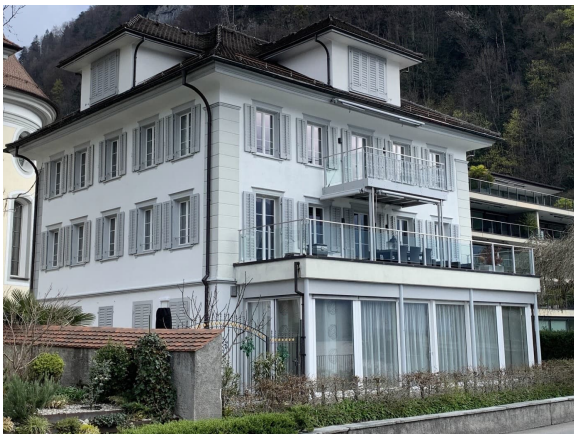
Über quadratnahe Grundriss erhebt sich der dreigeschossige Putzbau und wird von einem leicht geknickten, eher schwach geneigten Vollwalmdach bedeckt. Die Fassaden sind glatt verputzt und zeigen jeweils fünf jalousienbesetzte Fensterachsen. Die Obergeschosse sind durch ein feines Gurtgesims und gefugte Eckpilaster mit angedeuteten Kapitellen optisch vom Erdgeschoss abgesetzt. Am breiten ostseitigen Treppenhausrisalit setzen die Eckpilaster bereits auf dem Sockelband an. Das Erdgeschoss öffnet sich nordseitig durch querrechteckige Kellerfenster. Südseitig verfügt es über einen leicht eingezogenen Anbau, der im Obergeschoss als Terrasse dient und den Balkon des zweiten Obergeschosses stützt. Beide Konstruktionen sind rezent und ersetzen Vorgänger. Das von doppelt verlegten Biberschwanzziegeln gedeckte Dach setzt über einem mehrfach profilierten Traufgesims und einer wenig ausladenden, schwach gekehlten Untersicht an. Die allseitigen Lukarnen und der Risalit tragen ebenfalls Walmdächer. Der nun weiss und in hellen Grautönen gefasste, Bau vermittelt einen etwas sobren Eindruck. Er präsentierte sich ursprünglich weit pittoresker: Die Fenster verfügten über eine Kreuzstock-Teilung und farblich differenzierte Rahmungen, die Lukarnen besaßen Giebeldächer mit den zeittypischen radial strukturierten-Lünetten. Die unmittelbare Umgebung ist vereinfacht worden: Von dem während der Hotelzeit bestehenden grosszügigen Garten sind lediglich die beiden markanten Bäume am Eingang und - reliktiertig - ein Teil des Gittertors übriggeblieben.

Am östlichen Dorfeingang steht das Gebäude längs an der das Seeufer bildenden Hauptstrasse, nach Brunnen. Der Bau wird von Grünbereichen flankiert und ist eingespannt zwischen dem die Strasse begleitenden Fussweg und dem Kirchhof, der nordseitig um Geschosshöhe höher liegt.
