## KANTONALES SCHUTZINVENTAR - KSI

### Lachen, Haus Herrengasse 16

17.041

Objekt-Adresse: Herrengasse 16, 8853 Lachen

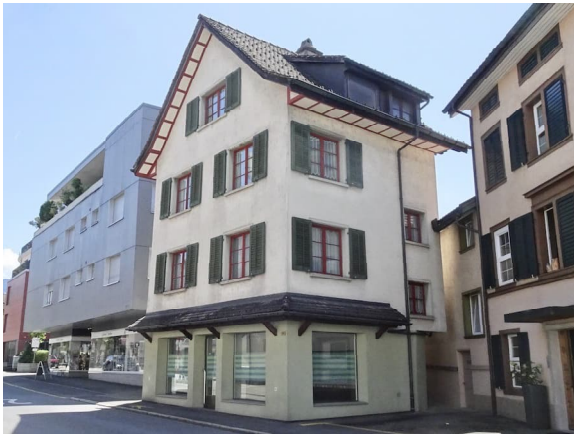
Das von Norden betrachtete Haus Herrengasse 16 besitzt erhebliche Bedeutung im Lachner Ortsbild, bildet es doch einen markanten Blickpunkt in der Herrengasse. Somit ist es ein wichtiger Stützpfeiler im bereits stark dezimierten Bestand historischer Gebäude entlang einer der ehemaligen Hauptstrassen Lachens. Als wohl im 18. Jh. entstandenes Wohnhaus gehört es zum älteren Baubestand des einstigen Markorts. Mit seinen Dimensionen zeugt es von einer einfacheren Lebensweise seiner Bewohner, die in Kontrast zu den anderen erhaltenen stattlicheren Lachner Bauten jener Zeit steht (z. B. KSI 17.029, 17.034).

Beim Haus Herrengasse 16 handelt es sich angeblich um einen Fachwerkbau, von dem heute jedoch nichts mehr zu sehen ist. Noch bis 1919 war das Haus weniger tief als breit und entsprach diesbezüglich wohl ungefähr den Dimensionen der heutigen Nordwestfassade. Erste rückwärtige Anbauten entstanden wohl im 19. Jh. Sie wurden jedoch im 20. Jh. abgebrochen und durch neue Erweiterungsbauten ersetzt. Der dreigeschossige, verputzte Bau mit stark veränderter EG-Zone erhebt sich dreigeschossig und wendet seine Giebelseite der Strasse zu. Diese ist axialsymmetrisch zweiachsig, wie es einst auch die inzwischen stark umgestalteten Traufseiten waren.

Das Klebdach über dem EG ist mit alten Biberschwanzziegeln eingedeckt.

Das Haus schliesst in einem gebrochenen, von modernen Schleppgaupen besetzten Satteldach mit kassettierten Dachuntersichten und erneuerter Ziegeldeckung.
