KANTONALES SCHUTZINVENTAR - KSI

Altendorf, Gasthaus Steinegg

18.014

Objekt-Adresse: Steineggstrasse 52, 8852 Altendorf

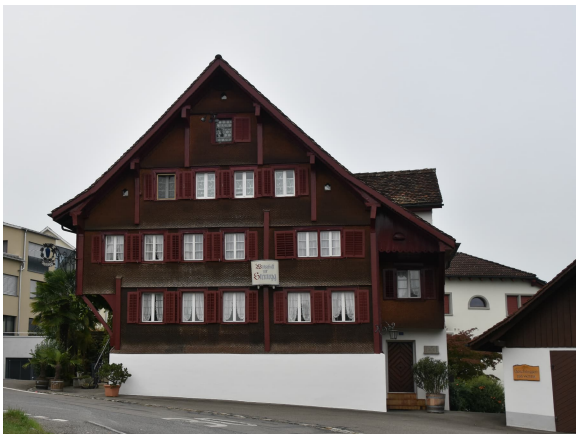
Das markante Haus erhebt sich in Blockbauweise über einem gemauerten Kellersockel mit zwei Wohn- und zwei Dachgeschossen und traufseitigen, geschlossenen Lauben mit Fenstern unter einem steilen, ziegelgedeckten, leicht geknickten Satteldach mit südlicher Gaube und Dachflächenfenstern. Die westliche Giebelseite ist gemauert und durch einfache hochrechteckige Fenster gegliedert. Die östliche Giebelfassade weist eine regelmässige Einzelbefensterung (Butzenscheiben im Giebelfenster erhalten) mit Vorstössen (1. Wohngeschoss Stube/Nebentube) und einen Schindelschirm auf, der über den Fenstern vorkragt. Erschlossen ist das Haus über beide Traufseiten, südseitig durch eine Treppe, die zum Eingang unter der südlichen Laube führt, nordseitig über den Sockelbereich. Neben diesem Eingang ist ein Standsteinrelikt angebracht, welches auf eine ältere Darstellung eines Wappens hindeutet.
