KANTONALES SCHUTZINVENTAR - KSI

Altendorf, Wegkapelle St. Jakob

18.025

Objekt-Adresse: Engelhofstrasse 21.2, 8852 Altendorf

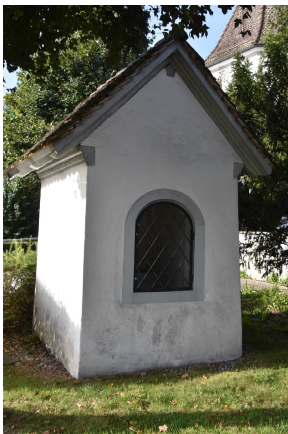
Der schlichte Bau der weiss verputzten Wegkapelle erhebt sich über einem rechteckigen Grundriss, gedeckt von einem vorkragenden, ziegelgedeckten, steilen Satteldach. Die traufseitigen Stichbalken sowie die sichtbaren Bereiche der Dachbalken sind profiliert und grau gestrichen. Der Firstbalkenkopf und die Köpfe der Fusspfetten sind nach aussen sichtbar. Der Innenraum ist über eine rundbogige, mit einem Eisengitter verschlossene Öffnung sichtbar. Darin steht eine gefasste Holzfigur des Heiligen Jakobus d. Ä. als Pilger aus dem 17. Jh.
