## KANTONALES SCHUTZINVENTAR - KSI

### Galgenen, Haus Kantonsstrasse 60 b

19.012

Objekt-Adresse: Kantonsstrasse 60 b, 8854 Galgenen

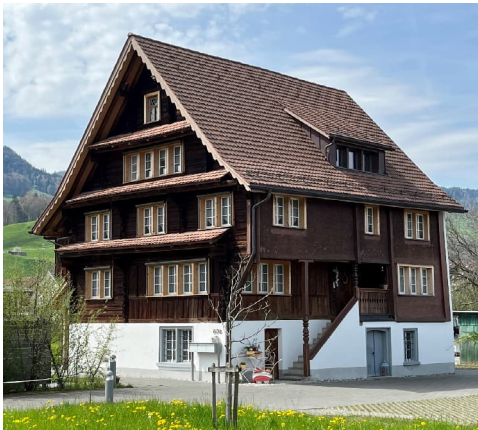
Das markante Haus erhebt sich in Blockbauweise über einem gemauerten Sockel (Kellereingänge) mit zwei Wohn- und zwei Dachgeschossen unter einem steilen, ziegelgedeckten Satteldach, das an den Giebelseiten vorkragt und an der östlichen Hauptfassade mit einem wellenförmig verzierten Ortbrett versehen ist. Die westliche Giebelseite ist gemauert und durch einfache hochrechteckige Fenster gegliedert.

Die östliche Giebelfassade zeigt mit ziegelgedeckten Klebdächern überdachte gekoppelte Zweier- und Viererfenster (1. Wohngeschoss Stube/Nebstube, 1. Dachgeschoss). Das Wohnhaus entspricht dem Grundriss mit Quergang. Der ostseitige Stubenbereich ist nach aussen verschalt. Die nördliche Fassade zeigt im zweiten Wohngeschoss eine mit einem Schindelschirm überzogene Laube, unter der sich der Haupteingang befindet, der durch gedrechselte Säulen markiert wird. Diese Fassade ist gegliedert mit gekoppelten Zweier- und Dreierfenster, sowie über dem Hauseingang mit einem Einzelfenster. Nach Norden wird das Dach von einer Schleppegaube geöffnet. Im Süden befindet sich ein neuerer Anbau.
