## KANTONALES SCHUTZINVENTAR - KSI

### Vorderthal, Haus Steinerli 2

20.003

Objekt-Adresse: Steinerli 2, 8857 Vorderthal

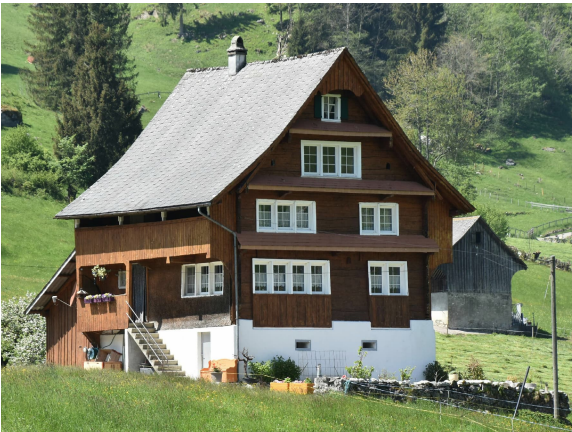
Das Wohnhaus erhebt sich als teilweise verschindelter Blockbau mit traufseitigen Lauben über einem gemauerten Sockelgeschoss mit zwei Wohn- und zwei Dachgeschossen unter einem eternitgedeckten Satteldach. Die östliche Giebelseite zeigt gekoppelte Zweier-, Dreier- und Viererfenster, wobei die Stubenfenster im ersten Wohngeschoss mit Zugläden versehen sind und das Giebelfenster von einem Giebelbogen ("Ründe") überfangen und von bogenförmigen Heiterlöchern flankiert wird. Im ersten Dachgeschoss zeigen sich neben dem gekoppelten, zentriert angeordneten Dreierfenster kleine Heiterlöcher. Alle Fenster sind mit durchlaufenden, eternitgedeckten Klebdächern überfangen. Das Gebäude mit zweiraumtiefem Grundriss mit Flur und Küche wird über die südliche Traufseite mittels einer einläufigen Betontreppe erschlossen.
