## KANTONALES SCHUTZINVENTAR - KSI

### Schübelbach, Haus Ziegelhof

22.015

Objekt-Adresse: Kantonsstrasse 40, 8862 Schübelbach

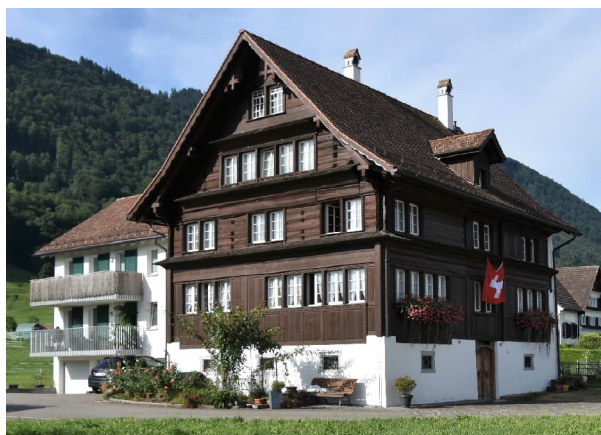
Der Ziegelhof präsentiert sich als grosses repräsentatives Märgler Bauernhaus unter leicht geknicktem, steilem Satteldach (verziertes Ortbrett und verzierte Flugsparrendreiecke) und massiv gemauerter und verputzter Westfassade, ohne Lauben mit ebenerdiger, originaler reich geschnitzter Eingangstür.

Über dem Mauersockel (tonnengewölbter Keller) liegen zwei Vollgeschosse und zwei Dachgeschosse. Das Klebdach mit verschalter Untersicht über dem ersten Geschoss ist um das Haus herumgezogen. Weitere Klebdächer an den Giebelfassaden über den Dachgeschossfenstern.

Gekoppelte Zweier-, Dreier und Fünferfenster sind pro Fassade symmetrisch angeordnet. Es handelt sich um den Haustyp mit Quergang. Die Hauptstube weist ein vierteiliges, die Nebestube ein dreiteiliges Reihenfenster mit Zugläden auf, ohne geschnitzte Seitenbretter. Laut Restaurierungsbericht 2002 wurde hinter der Vertäferung unter den Fenstern ein markanter Rillenfries sichtbar, der ins 16. Jh. datiert werden kann. 1804 erfolgte ein grosser Neuaufbau der Obergeschosse. Um die Mitte des 19. Jh. wurde zudem südseitig ein Ökonomiequerbau in verputzter Fachwerkkonstruktion angebaut.
