KANTONALES SCHUTZINVENTAR - KSI

Tuggen, Haus Hagmen

23.025

Objekt-Adresse: Hagmen

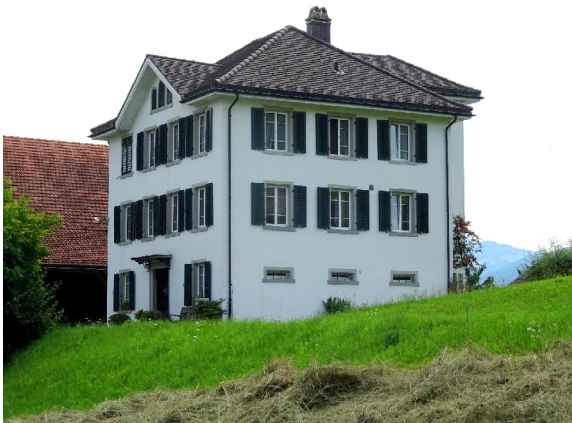
Auf annähernd quadratischer Grundfläche von gut 10 m Länge errichteter dreigeschossiger Massivbau mit schwach geneigtem Vollwalmdach und bergseitig angeordnetem Treppenhaus- und Abortanbau. Klassizistisch strenge Fassadengliederung mit achsierten Einzelfenstern mit Jalousieläden. Die talseitig orientierte, vierachsige Ostfassade mit dem Eingangsportal im Erdgeschoss und einem Dreiecksgiebel mit rundbogig ausgebildetem Drillingsfenster im Dachschild zur Hauptfassade erhoben. Das Erd- bzw. Sockelgeschoss urspr. mit Kellerräumen beidseits eines Stichgangs. Dieser führt zum Treppenhaus- und Abortanbau, der an den halbgeschossig versetzten Fenstern zu erkennen ist. Zu einer ersten Renovationsphase dürfte die Eingangsüberdachung mit gusseisernen Trägern und die kassettierten Dachuntersichten, möglicherweise auch die beiden Fenster beidseits des Eingangs gehören, die einstige Kellerfenster ersetzen, wie sie auf der Nordfassade noch bestehen. Von der Gesamtsanierung der frühen 1980er Jahre stammen der heutige glatte Fassadenputz und die braun engobierten Biberschwanzziegel mit Rundschnitt.
