KANTONALES SCHUTZINVENTAR - KSI

Tuggen, Haus Holeneich

23.027

Objekt-Adresse: Bolenbergstrasse 2

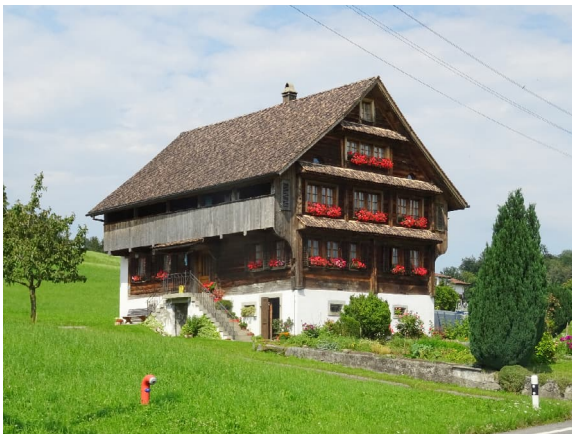
Typologisch aufgrund des doppelreihigen Konsölchenfrieses ins beginnende 17. Jh. zu datierendes Haus. Mauersockel mit Türgewände und grossen hochrechteckigen und kleineren querrrechteckigen Fensteröffnungen aus Sandstein mit durchgesteckten Gittern. Darüber zwei Vollgeschosse und zweigeschossiger Dachraum. Errichtet in Blockbautechnik, eicherner Schwellbalken, Vorstösse verbrettert. Die Hauptfassade mit Einzelfenstern im ersten Wohngeschoss und gedoppelte Fenster im zweiten Wohngeschoss, jeweils mit Sprosseneinteilung. Dabei dürfte es sich um eine Überformung der Reihenfenster im 19. Jh. handeln. Zweireihiger Konsölchenfries unter den Fensteröffnungen der Giebel- und westlichen Trauffassade auf Höhe erstes Wohngeschoss, über den Fensteröffnungen der Hauptfassade insgesamt drei Klebdächer. Traufseitige haustiefe Lauben auf Blockkonsolen, verbrettert, im Giebelfeld halbrunde Heiterlöcher.
