KANTONALES SCHUTZINVENTAR - KSI

Tuggen, Haus Greblen

23.040

Objekt-Adresse: Schönblick

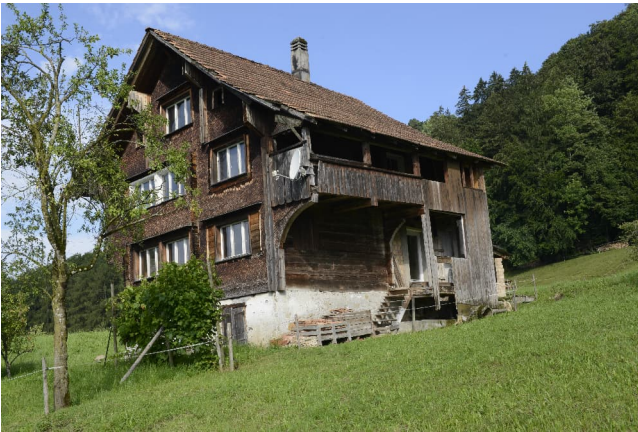
Beim Wohnhaus Greblen, das aufgrund konstruktiver und gestalterischer Merkmale ins frühe 17. Jh. zu datieren ist, soll es sich gemäss Überlieferung um das alte Pfarrhaus von Tuggen handeln, das 1861 oder 1865 an den heutigen Standort versetzt wurde. Die baulichen Merkmale und die bautypologischen Eigenheiten lassen eine ursprüngliche Funktion als Pfarrhaus plausibel erscheinen. Über einem hangausgleichenden Sockelgeschoss erhebt sich ein zweigeschossiger Blockbau mit steilem Pfetten-Rafendach und Aufschieblingen. Der Blockbau weist nur eine zweiraumtiefe Disposition auf, verfügt also nicht über einen Mittelquergang, sondern wird über Eingänge erschlossen, die direkt in die Küche im Hinterhaus führen. Das zweite Wohngeschoss verfügt auf der nordöstlichen Traufseite über eine Laube, während auf der gegenüberliegenden Seite eine auffallend grosse Kammer um Laubenbreite über das Stubengeschoss auskragt. Eine weitere Kammer befindet sich im Dachgeschoss. Die Dachkonstruktion setzt über den Kammerausenwänden an, was zur Folge hat, dass der First gegenüber der Mittelachse von Keller- und Stubengeschoss nach SW verschoben ist und auf der NO-Seite die Dachtraufe tiefer sitzt, da die Aufschieblinge auch die Laube überspannen müssen. Dieses bewusste Spiel mit Symmetrie und Asymmetrie ist an ausgewählten Bauten der 2. Hälfte des 16. und 1. Viertels des 17. Jh. in der Hauslandschaft im Kulturraum der Innerschweiz verschiedentlich zu beobachten. Der mit doppelten Schwellenschlüsseln gesicherte Schwellenkranz und die Brüstungsbalken im Stubengeschoss sind aus Eichenholz gefertigt. Traufseitig sind die Brüstungsbalken sichtbar und weisen ein Hobelprofil auf, auf der Hauptfassade, ist dieser wegen der jüngeren Schindelverrandung nicht sichtbar. Die traufseitigen Auskragungen im zweiten Wohngeschoss ruhen auf eleganten, weit ausschweifenden Blockkonsolen. Die Laubenkonstruktion zeigt in der Hauptfassade einen dekorativen Kielbogen am Rähmbalken, die Knagge unter der Firstpfette einen kleinen Wappenschild. Das Hinterhaus verfügt - vermutlich seit der Versetzung in den 1860er Jahren - über eine gemauerte Giebelfassade und wird geprägt von An- und Umbauten ab der Mitte des 20. Jh., bei denen weitere Teile der ursprünglichen Blockkonstruktion durch Mauerwerk ersetzt wurden. In diesen Zeitraum fällt auch die Veränderung der Fensterformate in der Süd- und Westfassade. Im Innern 1984 neu aufgesetzter grüner Kachelofen aus dem 18. oder 19. Jh.
