KANTONALES SCHUTZINVENTAR - KSI

Wangen, Haus Oberhof

24.008

Objekt-Adresse: Oberhofweg 10a, 8855 Wangen

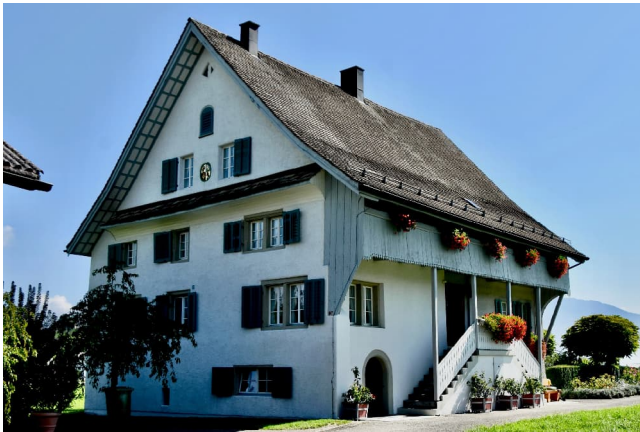
Das Wohnhaus präsentiert sich als mächtiger, über einem Sockelgeschoss verputzter Blockbau mit gemauerter Westfassade. Über dem tonnengewölbten Kellergeschoss zeigt der Bau zwei Voll- sowie zwei Dachgeschosse unter einem steilen, leicht geknickten, ziegelgedeckten Satteldach mit kassettierter Dachuntersicht. Die südliche Traufseite weist eine zweiläufige Treppe unter einer Laubenüberdachung auf, die von den symmetrisch angeordneten, rundbogigen, sandsteingefassten Kellereingängen flankiert werden. In der Sockelmauer der südöstlichen Hausecke erscheint an einem Eckquader eine Fratze in flachem Relief. Im Giebelfeld der Westfassade über dem Klebedach mit Hohlkehle ist ein quadriertes Wappenrelief mit den Allianzen der Familien Hegner dargestellt, dessen Herkunft unklar ist. Die verschindelte Ostfassade zeigt die Vorsprünge des Blockbaus, Einzel- sowie gekoppelte Zweier- und Dreierfenster mit Überdachungen. Die vertikal verschaltete Nordseite wird über eine weitere Treppe erschlossen.
