KANTONALES SCHUTZINVENTAR - KSI

Wangen, Haus Acherhof

24.026

Objekt-Adresse: Tschachenhofweg 10, 8855 Nuolen

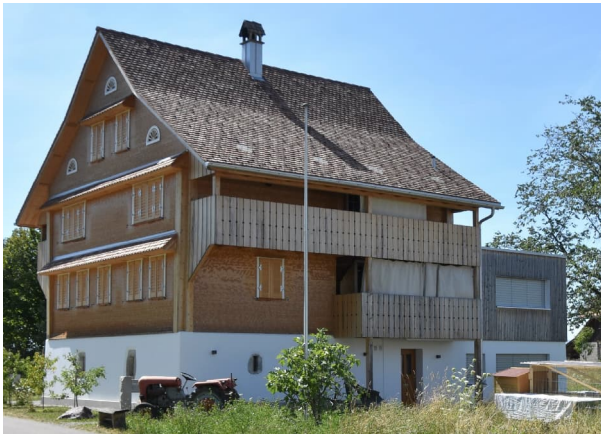
Das regelmässig befensterte Wohnhaus (Einzel- und gekoppelte Zweierfenster) präsentiert sich als über einem gemauerten Sockel mit Kellereingang stehender, neu verschindelter Blockbau mit seitlichen Lauben (nach Befund erneuert), zwei Vollgeschossen und einem Dachgeschoss unter geknicktem, ziegelgedecktem Satteldach. Im unteren Dachbereich sind partiell Glasziegel eingebaut, auf der Westseite zusätzlich ein Dachflächenfenster. Anhand eines erhaltenen Originalladens wurden die Brettläden sämtlicher Fenster erneuert. Es steht mit der Südgiebelseite zur Strasse und weist neue ziegelgedeckte Klebedächer auf. Auf der westlichen Traufseite führt eine Treppe zum Eingang unter der Laubenüberdachung. Im Inneren sind vor allem im 2. Obergeschoss und im Dachgeschoss sowie Struktur von Stube und Nebenstube im 1. Vollgeschoss erhalten.
