## KANTONALES SCHUTZINVENTAR - KSI

### Einsiedeln, Villa Walter

26.102

Objekt-Adresse: Eisenbahnstrasse 15, 8840 Einsiedeln

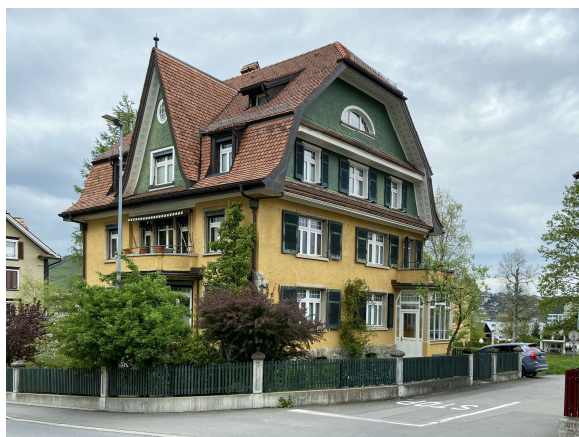
Das gemauerte, zweigeschossige Wohnhaus mit gelbem Besenwurf-Verputz verfügt über einen eingetieften, rustizierten Sockel und wird von einem geschweiften Mansarddach mit Teilwalm und Dachknick eingedeckt. Die südliche Dachfläche wird von zwei Schleppgauben und einem sehr steilen, dreieckförmigen Quergiebel (bauzeitlich) mit Dachknauf durchbrochen, die nördliche Dachfläche mit Dachflächenfenster und einer Schleppgaube. Die schindelverkleideten, in grünen Farbton gehaltenen, Giebelfelder sind mit zwei Klebdächern versehen. Täferartig verschaltete Dachuntersichten mit Schablonenmalerei. Ein Windfang mit polygonalen Fenstereinsätzen mit versetzter Sprossenteilung und einer ornamentalen Decke mit Ranken-Blumen-Schablonenmalerei stösst an die Giebelfassade Ost. Ein Erkerfenster betont die Südfassade. Beide Bauelemente schliessen oben mit einem Balkon ab. Die Holztür ist mit geschnitztem Dekor versehen und zeigt ein ovales Fenster und. Das Wohnhaus wird grösstenteils über Drehflügelfenster in T-Form mit gesprosstem Kippfenster belichtet. Die Giebelfassade West verfügt zudem über ein korbogenförmiges Fenster im Hochparterre, dessen Kunststeingewände durch einen markanten Schlussstein überhöht ist. Die beiden Giebelfelder jeweils mit einem Thermenfenster, der Quergiebel mit (wohl bauzeitlichem) Oculus mit Vorfenster. In der Nordfassade sind noch zwei bauzeitliche Fenster mit Vorfenstern (ohne Jalousieläden) vorhanden. Nord-, Ost- und Westfassade jeweils mit grün gefassten Schlagläden, versehen mit starren Jalousiebrettchen. Die Fenster der Südfassade ohne Jalousieläden, dafür mit Rollläden, deren Ladenkästen durch ein Stanzblech abgedeckt werden. Im Kellergeschoss vergitterte Fenster mit Segmentbogen. Eine Tür an der Nordfassade bedient das Kellergeschoss. An der Ostfassade ist in goldfarbenen Lettern der Name der Villa "WALTER" im Besenwurfverputz eingeschrieben. Mit wechsellagig versetzten Bossenquadrern betonte Ecken bis Höhe Hochparterre.
