## KANTONALES SCHUTZINVENTAR - KSI

### Einsiedeln, Haus Schmiedenstrasse 17

26.104

Objekt-Adresse: Schmiedenstrasse 17, 8840 Einsiedeln

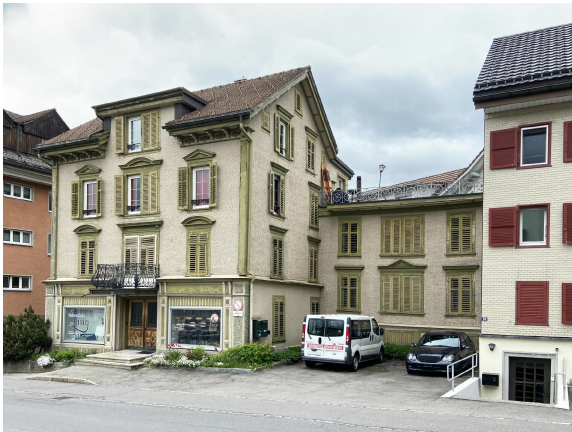
Das Gebäude ist als zweigeschossiger, verschindelter, wohl ausgefachter Ständerbau (Fachwerk im Giebelfeld) auf massivem Erdgeschoss über eingetieftem Sockel aus Quadermauerwerk ausgebildet. Es wird von einem Satteldach (Sparrendach) gedeckt, dessen verschalte Vordachbereiche von Konsolen getragen werden. Ein sekundärer, im gleichen Stil gehaltener Anbau unter Flachdach stösst an den hinteren Bereich der Ostfassade und an die gesamte Nordfassade. Darauf befindet sich ein jüngerer Anbau, dessen Flachdach in die Dachfläche des Hauses einschneidet.

Die Mittelachse der Hauptfassade (S) wird mit dem zentral angelegten Eingang betont. Vordach und darüberliegender Balkon mit Gusseisen-Geländer. Das gesprosselte Doppelfenster unterscheidet sich von den übrigen Fenstern durch eine differenzierte Verdachung. Diese Eingangsachse durchbricht die südseitige Dachfläche und mündet in einer Dachgaube.

Die strassenseitigen Ecken des gemauerten Erdgeschosses sind durch Putzpilaster sowie ein profiliertes, gekröpftes Gurtgesims in Holz über kannelierten, volutenförmigen, hölzernen Konsolen ausgezeichnet. Farbige abgesetzte, geometrisch geformte Architekturelemente rahmen die beiden Schaufenster. Die Hausecken der Obergeschosse sind mit einfachen Brettpilastern verkleidet. Die zweiflügelige Holztür verfügt über ein geometrisches Muster mit zentraler Raute in den beiden unteren, gestemmtten Feldern, einen kannelierten Mittelpfosten mit Akanthusblattkapitell und Fenstereinsätzen aus Buntglas mit rauten- und kreisförmigen Elementen (ausgehendes 19. Jh.). Profilierte, grün gefasste Holzrahmung. Das Vordach mit farbige gefassten, kassettierten Untersichten mit analogem Motiv wie die Türblätter. Gesprosselte Fenster (wohl erneuert) mit grün gefassten Jalousieläden mit beweglichen Brettern in grünen Holzrahmungen. Winkelbänder. Brüstungsschutz aus Holz und Gusseisen. Dreiecksgiebelig oder segmentbogenförmig gestaltete Verdachungen an der Hauptfassade, an den Seitenfassaden flache Gesimse. Kleinere Fensteröffnungen im Giebelbereich. Der nordöstliche Anbau zeigt sich mit eingetieftem, massivem Sockel und verschindeltem Geschoss. Langrechteckige Fenster belüften das Sockelgeschoss, dazwischen lamellenartige Verbretterungen. Einzelfenster und zentrale Doppelfenster, im unteren Geschoss mit Verdachungen. Jalousieläden mit beweglichen Brettern und Winkelbändern. Doppeltür an der Nordfassade mit senkrechtem Riegel und Türklopfer.
