## KANTONALES SCHUTZINVENTAR - KSI

### Einsiedeln, Haus Zum neuen Weiss Wind

26.105

Objekt-Adresse: Erlenbachstrasse 6, 8840 Einsiedeln

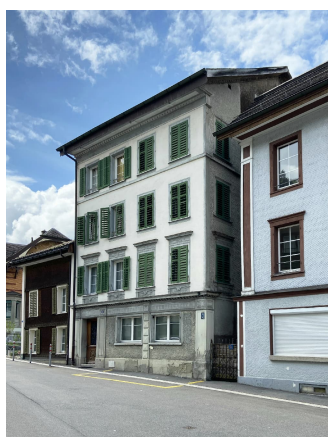
Das viergeschossige, verputzte und verschindelte Gebäude über massivem Sockelgeschoss ist mit einem Satteldach eingedeckt. Es steht traufständig zur Erlenbachstrasse. Das Erdgeschosses (ehemals als Ladenlokal genutzt), in der strassenseitigen Hauptfassade Südost in Massivbauweise mit Sandsteinsockel und grob verputztem Mauerwerk ist dekorativ ausgestaltet. Eckpilaster und Türgewände mit profilierten Feldern, vertikale Fassadengliederung durch Pilaster mit Diamantquaderausformung. Ein breites, dekoratives Holzband (ehemalige Ladenanschrift erkennbar) mit darüber verlaufendem Gurtgesims mit Klötzchenfries schliesst das Erdgeschoss oben ab. Zwei grosse Fenster. Eingang mit hölzernem Türblatt mit geometrischen Dekorationselementen und hochrechteckiger Verglasung mit Gusseisengitter. Die oberen Geschosse in der Hauptfassade sind verputzt. Zwischen dem dritten und vierten Obergeschoss verläuft ein Gurtgesims. Darüber Klötzchenfries als Übergang zur hölzernen, in Feldertäfer ausgeführten Dachuntersicht. Vierachsige Anlage der hochrechteckigen, sechsteilig, holzgesprosssten Einzelfenster. Fensterrahmung aus Holz mit Ladenfalz. Im ersten Obergeschoss Fenster mit Brüstungsspiegel und flacher Verdachung mit Verdachungsspiegel mit geometrischem Dekor. Jalousieläden. Die beiden Giebfassaden sind verschindelt (Holz- und Eternitschindeln). Rückwärtiger Anbau mit Holzverkleidung und Eternitschindeln (ehem. Laube, in jüngerer Zeit erweitert und als Nasszelle genutzt).
