KANTONALES SCHUTZINVENTAR - KSI

Küssnacht, Haus Haltikerstrasse 8

27.066

Objekt-Adresse: Haltikerstrasse 8, 6403 Küssnacht

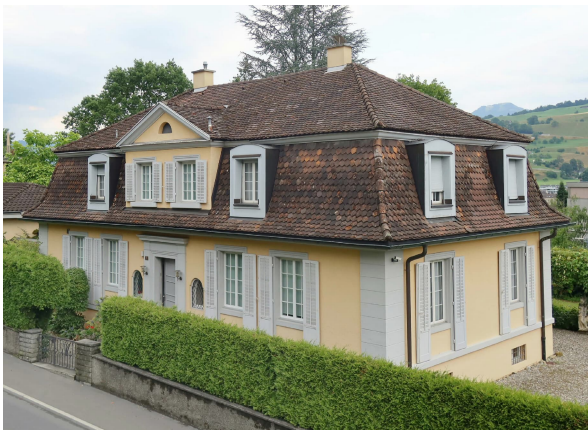
Es handelt sich beim Gebäude Haltikerstrasse 8 um einen späthistoristischen Bau mit Keller-, Voll- und Dachgeschoss. Das Gebäude mit elegant geschweiftem Mansardwalmdach und Segmentbogengauben präsentiert sich als streng axialsymmetrischer Baukörper mit einer siebenachsigen Gliederung der Hauptfassade in Richtung Ost. Die Fassadenöffnungen sind in Stein gefasst. Die Mittelachsen der Längsseiten werden stark akzentuiert: Die mittleren drei Fensterachsen sind im Osten zu einer Art halbkreisförmigen Mittelrisalit mit Balkon im Dachgeschoss zusammengefasst, der von einem Fronton bekrönt wird. Der in der Mittelachse angeordnete Haupteingang im Westen wird von einem breiten Zwerchhaus komplementiert. Der architravierte Hauseingang, der von zwei bogenförmigen, vergitterten Fensteröffnungen flankiert wird, ist über drei Stufen erreichbar und zeichnet sich durch eine antikisierende Architektursprache aus. Die Schmalseiten sind mit zwei Fensterachsen besetzt. Ein schlichtes, umlaufendes Gesims trennt die Sockelzone mit liegenden Kelleröffnungen vom Erdgeschoss, das seinerseits von Ecklisenen begleitet wird. Ein Gurtgesims, das in die Dreiecksgiebel der Traufseiten überfließt, schliesst die Fassaden nach oben ab. Eine Aussentreppe mit halbrunden Stufen verbindet den Villengarten mit dem Erdgeschoss auf der östlichen Hauptfassade Richtung Küssnacht.
