KANTONALES SCHUTZINVENTAR - KSI

Wollerau, Haus Allenwindenstrasse 65

28.019

Objekt-Adresse: Allenwindenstrasse 65

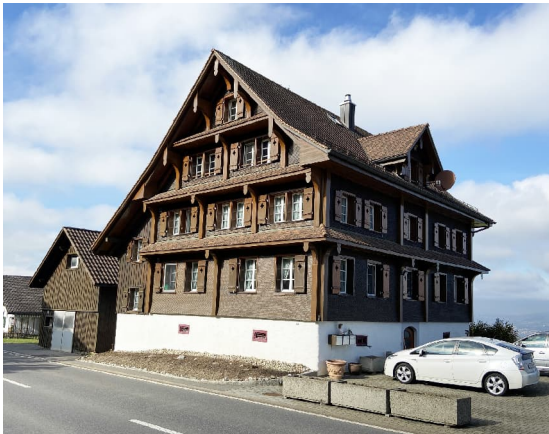
Der grosse, zweigeschossige, verschindelte Blockbau auf gemauertem Sockelgeschoss mit zwei Dachgeschossen, ist mit einem steilen Satteldach mit Dachknick und Lukarnen eingedeckt. Dreiseitig Klebdächer. Die Eckgewäfte und Blockvorstösse der Trennwände sind verkleidet. Sparrendach mit Pfetten, Stirnbretter mit gesägten Zierformen. Westseitig verschalter Anbau unter dem Dach. Die Ostfassade ist fünfschsig, im Sockelgeschoss befindet sich zentriert ein Eingang mit Inschrift "18 I.P.E.06" im Sturz. Das ehem. Doppelwohnhaus wurde zweiraumtief mit durchgehendem Korridor quer zum First angelegt. 1986 waren im unteren Wohngeschoss in der strassenseitigen Stube ein Unterzug, eine Felderdecke, ein Buffet ohne Schubladen sowie ein Kachelofen und im oberen Wohngeschoss in drei Kammern Krallentäfer sichtbar.

Das 1805/06 erbaute Wohnhaus, ein zweigeschossiger verschindelter Blockbau über massivem Sockelgeschoss unter steilem Satteldach und Dachknicken, ist zeit- und regionaltypisch. Es steht an einem historischen Verkehrsweg von nationaler Bedeutung (ohne Substanz). Trotz der starken Umbauten ist dem Haus mit seiner für die Region charakteristischen Bautypologie und Erscheinung ein erheblicher kultureller, kunsthistorischer sowie ortsbaulicher Wert zuzumessen.
