KANTONALES SCHUTZINVENTAR - KSI

Wollerau, Haus Felsenstrasse 20

28.022

Objekt-Adresse: Felsenstrasse 20

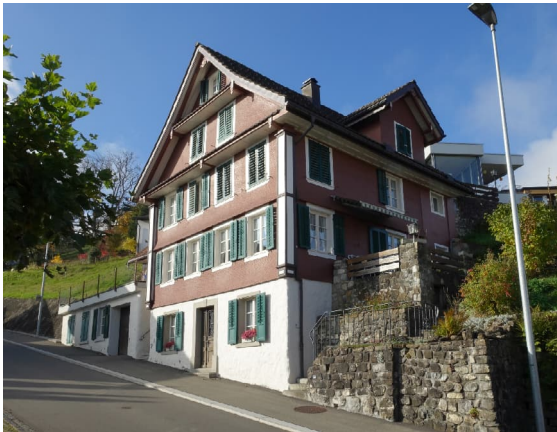
Der zweigeschossige, verschindelte Blockbau über massivem Sockelgeschoss ist mit einem steilen Satteldach mit leichtem Dachknick und nordseitiger Lukarne eingedeckt. An der Giebelfassade Ost zeigen sich gesägte Zierformen im Giebel und an den Stirnbrettern der vorstossenden Rähme. Klebdächer. Dachuntersichten z.T. kassettiert. An den Fassaden sind keine Blockvorstösse der Innenwände sichtbar, die Geschossteilung ist durch die Schrägstellung der Schindeln betont. Die Ecken der Hauptfassade (E) sind durch hölzerne Lisenen gefasst. Die Fassadengliederung ist symmetrisch angelegt; mit zentriertem, strassenseitigem Eingang mit Jahreszahl 1839 im Sturz sowie Einzelbefensterung. Gestemmtes Türblatt, teilverglast mit floralem Gusseisengitter 1880. Neue Fenster mit aufgeschraubten Fenstersprossen. Der auf der Südseite angelegte Eingang ins untere Wohngeschoss ist über eine Aussentreppe erschlossen. Im Sockelgeschoss Tür- und Fensterrahmen aus Sandstein, in den Obergeschossen aus Holz. Im Sockelgeschoss sind primäre Deckenbalken und Bodenbretter sichtbar. In der Stube (ehem. Stube und Nebenstube) überdauerte ein Fischgratparkett und ein zweifarbiger Parkettboden (beides 19. Jh.). Kachelofen von 1923 mit braun glasierten Kacheln und gemalter, illustrativer Kachel mit Bäckerei-Motiv. Zwei Räumen im oberen Wohngeschoss mit Feldertäfer an den Decken, Wandschrank (19. Jh.). Ein weiterer Raum ist komplett mit Feldertäfer verkleidet und verfügt über eine zweifeldrige, gestemmt Rahmentür mit Beschlägen (19. Jh.). Kleiner Kachelofen mit reich verziertem Gussgestell und floral verzierten, olivgrünen Kacheln (frühes 20. Jh.).
