## KANTONALES SCHUTZINVENTAR - KSI

### Freienbach, Schulhaus in der Haslen

29.062

Objekt-Adresse: Schulhausstrasse 11, 8832 Wilen

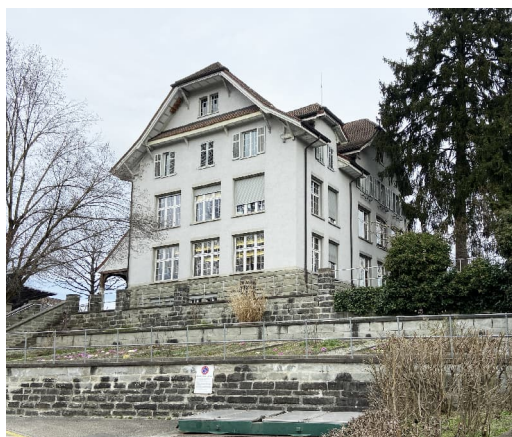
Das dreigeschossige, hell verputzte Gebäude mit hohem Sockel aus grob behauenen Kunststeinquadern (dreiseitig, Nordseite ausgenommen) wird von einem Schopfwalmdach mit hölzernen Dachuntersichten, Vordachstützen sowie voluminösen Dacherkern mit braunem Ziegeldach gedeckt. Sämtliche Fassaden sind mit grossen Fensteröffnungen versehen, die der Funktion der Räume entsprechend formal unterschiedlich ausgestaltet sind. Z. T. Jalousieläden (Holz) oder Rollläden bei den Schulzimmern in Aluminium. Einfache, schmale Fensterrahmen mit wenig vorstehender Sohlbank. Der Eingang über kleinem Pultdachanbau an der Westfassade ist z. T. als Holzkonstruktion ausgeführt und weist drei schmale Fenster in der Westwand auf. Eine Kunststeintreppe führt zum Haupteingang. Hölzerne Türblätter mit profilierten Achteckformen, oben verglast und vergittert. Boden aus gelben und roten Zementfliesen. Über dem Eingangsbereich Relief mit Blattranke und Inschrift "Lern um zu Leben".
