KANTONALES SCHUTZINVENTAR - KSI

Feusisberg, Haus Sonnengarten

30.024

Objekt-Adresse: Dorfstrasse 23, 8834 Schindellegi

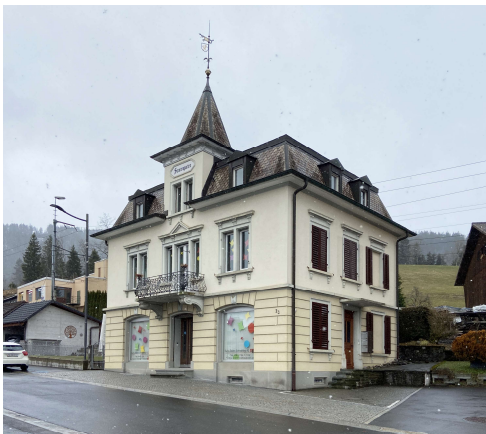
Das zweigeschossige Wohn- und Geschäftshaus mit drei mal drei Fensterachsen erhebt sich in leichter Hanglage über längsrechteckiger Grundfläche mit niedrigem Sockel. Ein Gurtgesims gliedert den vollständig verputzten Massivbau geschossweise. Das Erdgeschoss wird gegenüber den schlicht verputzten Obergeschossen durch einen Quaderputz hervorgehoben. Die regelmässig angeordneten, hochrechteckigen Fensteröffnungen mit profilierter Sandsteinrahmung und plastisch gestalteten Konsolen verfügen im Obergeschoss über dekorativ verzierte Verdachungen; an den Schmalseiten und der rückseitigen Trauffassade zudem über Jalousieläden. Der Bau schliesst mit einem eternitverschindeltem Mansarddach mit allseitigen Giebellukarnen. Die strassenseitige, dreiaxsig eingangsfassade ist besonders repräsentativ gestaltet: Zwei segmentbogige Schaufenster flankieren den zentralen, ebenfalls segmentbogig überfangenen, sandsteingerahmten Hauseingang. Die Mittelachse wird im Obergeschoss durch einen auf Volutenkonsolen aufliegenden Balkon mit gebauchtem Gusseisengitter und dem dreiteiligen Balkonfenster mit Giebelverdachung betont. Im Dachgeschoss Dachreiter mit bekrönendem Zeltdach.
